Nota Técnica

nº 261

Análise do Projeto MULV

MULV - Melhor Utilização
do Leito Viário

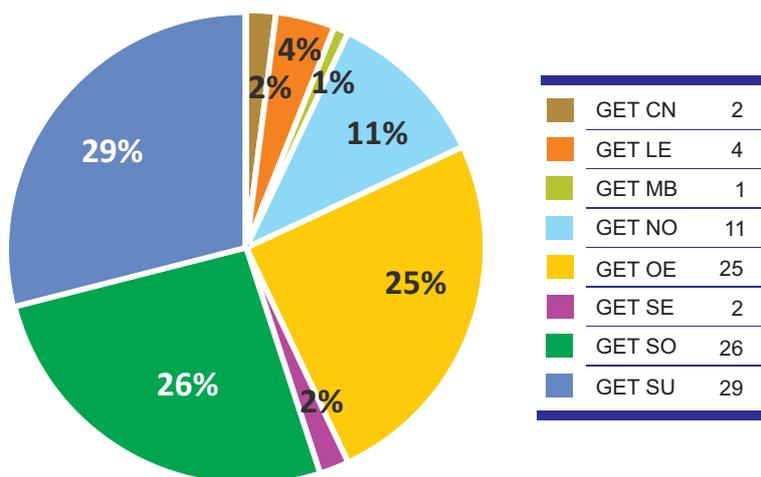
Gráfico 1 - Distribuição por GET's dos trechos consolidados

O gráfico apresentados adiante mostram a localização dos trechos implantados na cidade, distribuídos conforme os limites atuais das gerências responsáveis pela operação do tráfego.

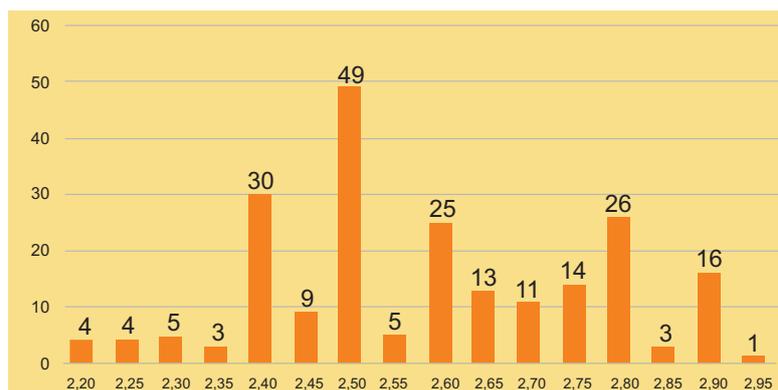
Gráfico 2 - Frequência das larguras inferiores a 3,00 m utilizadas

Os resultados apresentam algumas informações inusitadas, por exemplo, os quatro trechos indicando largura de 2,20 m, na verdade são de faixas destinadas a estacionamento, portanto, não utilizadas para circulação de veículos.

Entretanto, a verificação das 4 faixas informadas na sequência, com larguras de 2,25 m, de fato, revelou que se referem a faixas de rolamento implantadas nos seguintes locais:

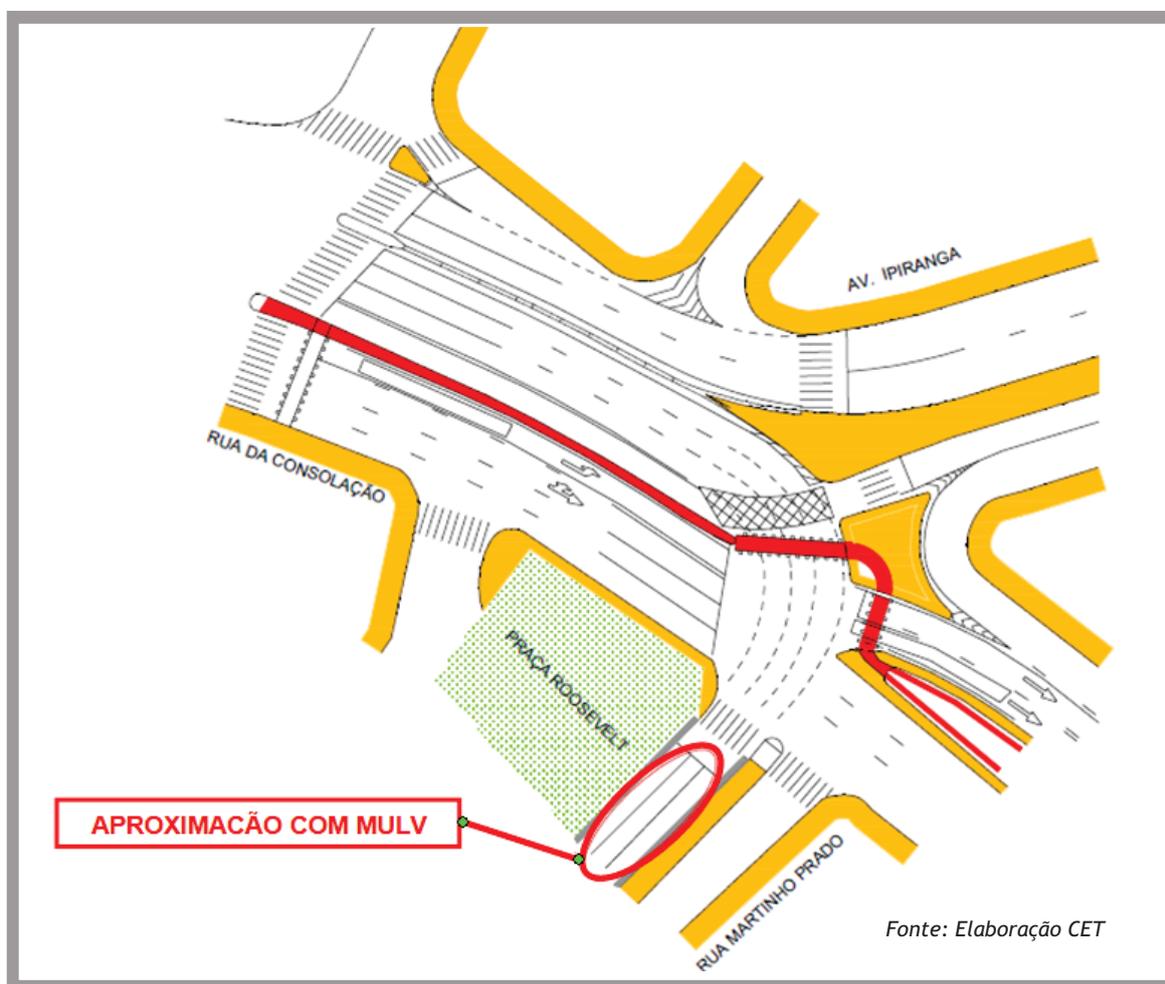
Figura 1 - Croqui do acesso à R. da Consolação com MULV

- As duas primeiras faixas localizam-se no Acesso da Ligação Leste - Oeste para a R. da Consolação onde a via com 7,00 m encontra-se dividida em três faixas, com as seguintes medidas: 2,50 m para a faixa da direita e 2,25 m para as faixas central e da esquerda.

A figura adiante mostra a aproximação do acesso com as 3 faixas de largura reduzidas.

De forma geral, o que se observa nestes locais é que a ocupação das faixas com 2,25 m ou um pouco mais que isso de largura ocorre de forma plena quando os veículos estão parados ou em velocidade muito reduzida. A partir de velocidades superiores a 30 km/h nota-se que os condutores dos veículos não respeitam a divisão da sinalização horizontal, procurando intercalar-se entre os demais veículos.

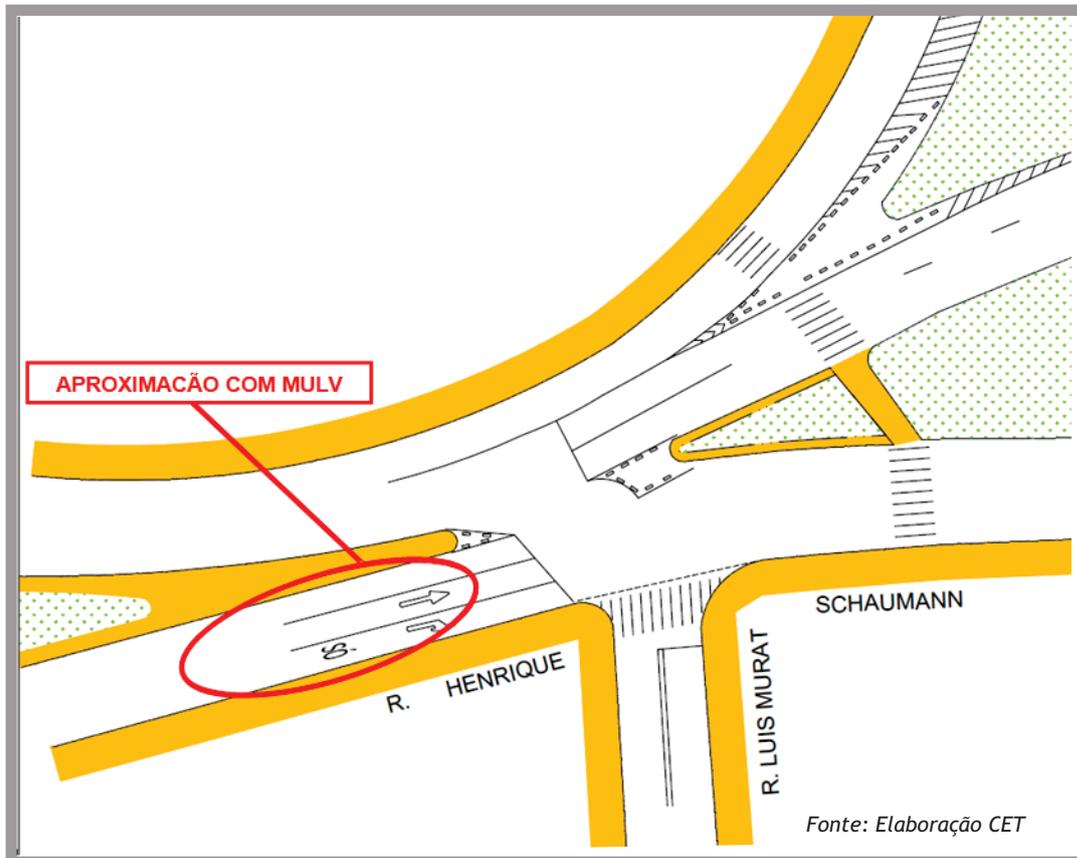
Figura 2 - Croqui do local com destaque da aproximação com MULV

- A terceira faixa com largura de 2,25 m foi e permanece implantada no cruzamento da R. Henrique Schauman x R. Dr. Luiz Murat, onde a sinalização indica o movimento exclusivo de conversão à direita da R. Henrique Schauman para a R. Dr. Luiz Murat e as outras duas faixas contíguas possuem 2,40 e 2,30 m de largura.

A seguir é reproduzido cópia de um projeto de sinalização horizontal implantado no cruzamento em 2012.

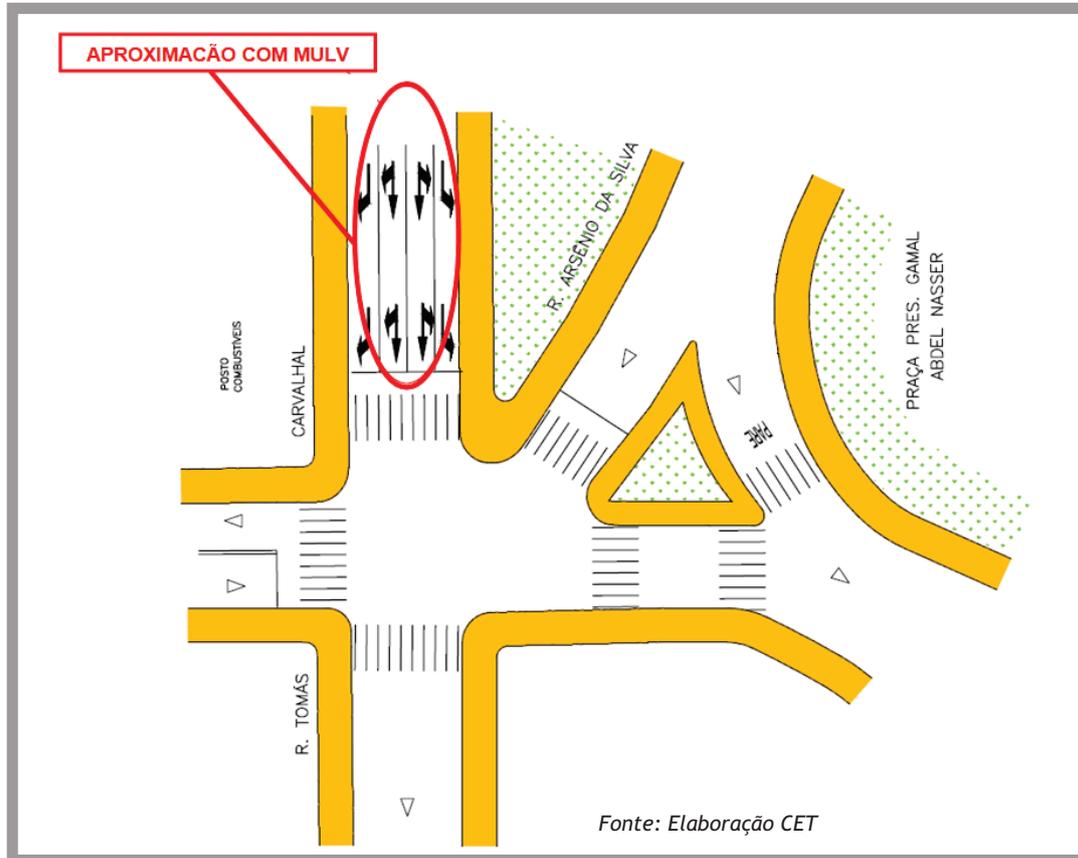
Figura 3 - Croqui do cruzamento com destaque para a aproximação com MULV

- A última faixa com largura de 2,25 m está implantada na aproximação da R. Tomas Carvalhal junto à R. Cel. Oscar Porto. A faixa de largura reduzida é a que se situa à esquerda da via, destinada para a conversão à esquerda com destino à Av. 23 de Maio. As demais faixas da aproximação medem 2,40, 2,40 e 2,50 m de largura.

A imagem apresentada a seguir, mostra um croqui do cruzamento com destaque para aproximação com MULV.

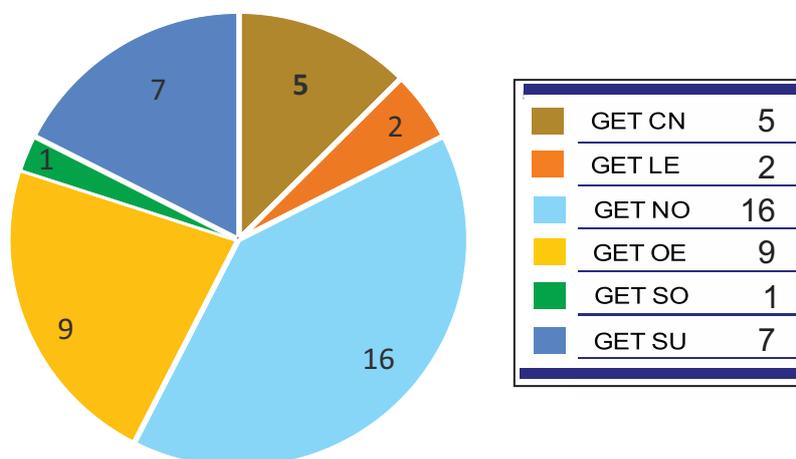
Gráfico 3 - Distribuição por GET's em 2019

Foram informados 43 locais onde houve implantação de projetos MULV. Após a consolidação dos dados recebidos, foram expurgados 3 trechos onde as larguras das faixas eram todas iguais ou superiores a 3,00 m. Assim sendo, os totais por GET do cadastro atualizado é apresentado na próxima tabela e no gráfico correspondente.

Chama a atenção o fato da GET SE não apresentar trechos com as características do MULV e a redução da quantidade de trechos na GET SO, que no levantamento dos dados do ano 2.000 apresentou 36 trechos, contra apenas 1 em 2.019.

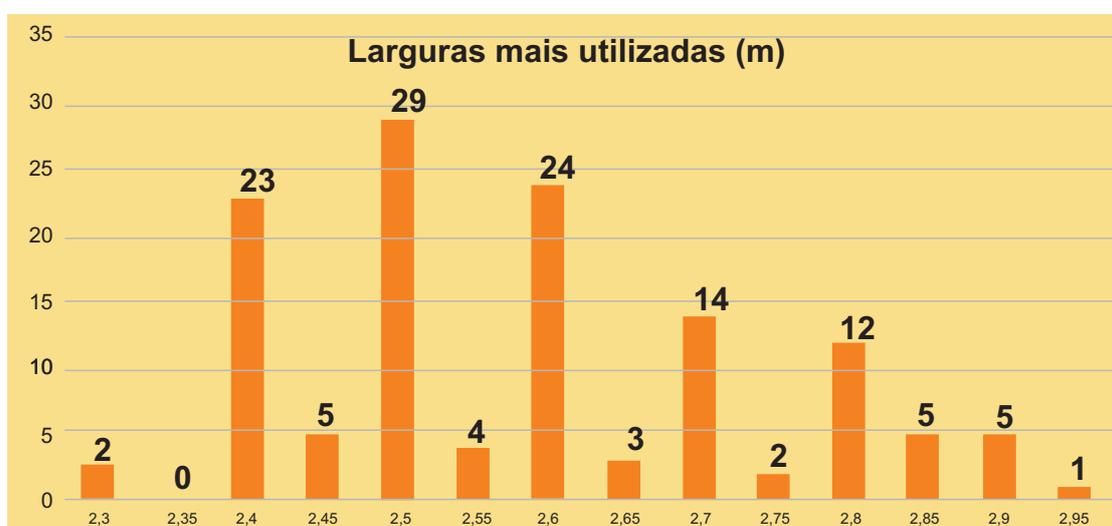
Gráfico 4 - Quantidade de faixas com larguras inferiores a 3,00 em 2019

Das 162 faixas informadas no levantamento atual, 129, ou seja, cerca de 80%, possuem larguras menores que 3,00 m. Essa quantidade está distribuída nas larguras mostradas no gráfico a seguir.

A largura utilizada com maior frequência foi de 2,50 m, que representa aproximadamente 23%, percentual muito parecido com o levantamento dos dados efetuado no ano 2.000; assim como é similar a quantidade de faixas com larguras inferiores a 2,50 m que é a menor largura admitida pelo DENATRAN, em situações excepcionais.

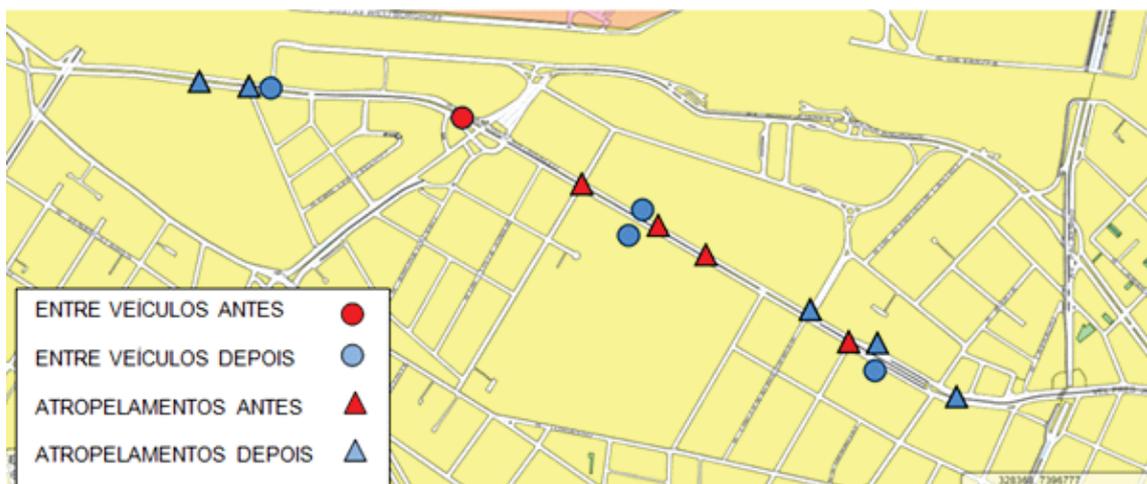
Figura 4 - Localização dos Acidentes Fatais - Av. Francisco Matarazzo

Em seguida os acidentes fatais foram plotados na planta da avenida nos locais onde os dados informam.

Avaliando os tipos de acidentes que causaram vítimas fatais, nos períodos ANTES e DEPOIS da implantação do MULV, constata-se que houve um crescimento das ocorrências no segmento entre Av. Antártica e Av. Pompeia. Esse crescimento pode estar associado ao incremento de diversos polos geradores no decorrer do tempo, como as diversas torres de escritórios implantadas na área da Indústrias Matarazzo, o Shopping Bourbon e o Allianz Park, que além dos jogos de futebol é utilizado com frequência para shows e outros espetáculos.

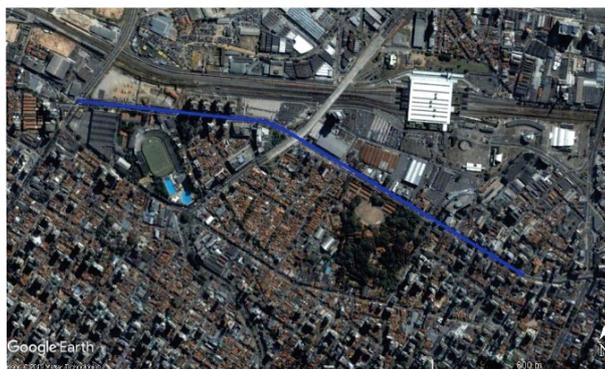
Agosto 2004

O quadro adiante mostra a evolução da ocupação do uso do solo lindeira à avenida, utilizando o recurso do Aplicativo Google Earth que permite visualização em períodos anteriores ao atual.

Quadro 1 - Evolução da ocupação lindeira da Av. Francisco Matarazzo
